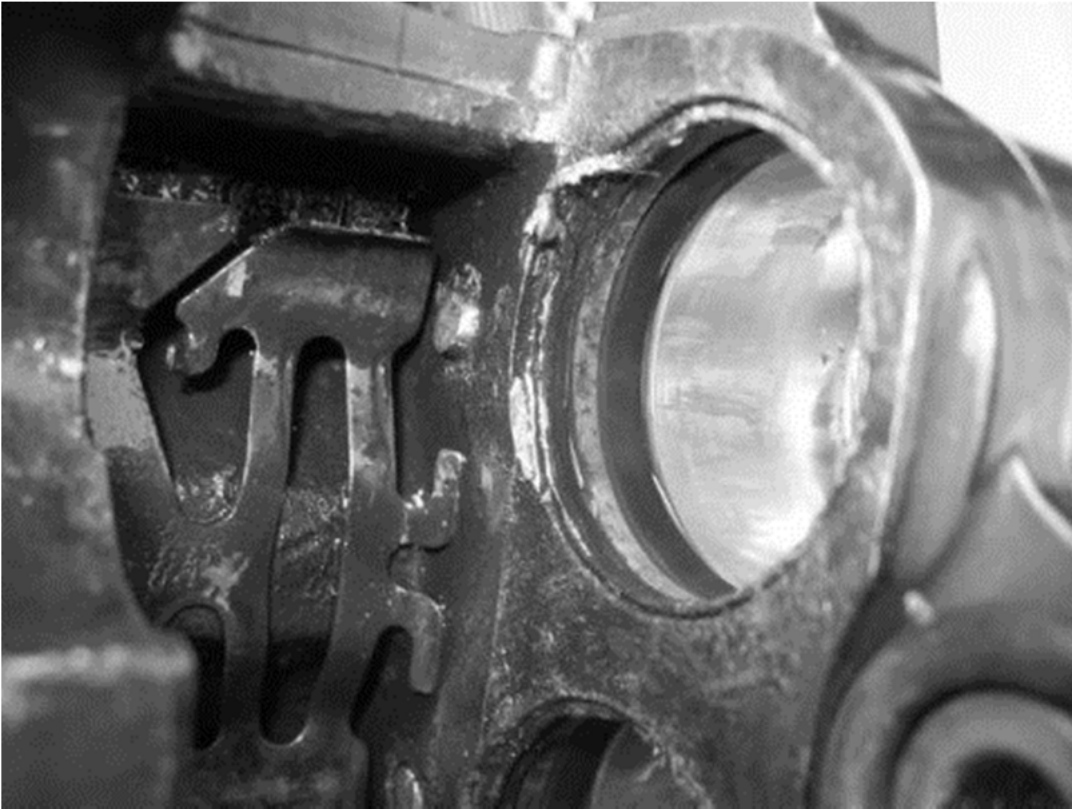
Deze stofring ziet er aardig verrot uit en is er oorzaak van dat deze klauw behoorlijk bleef hangen.

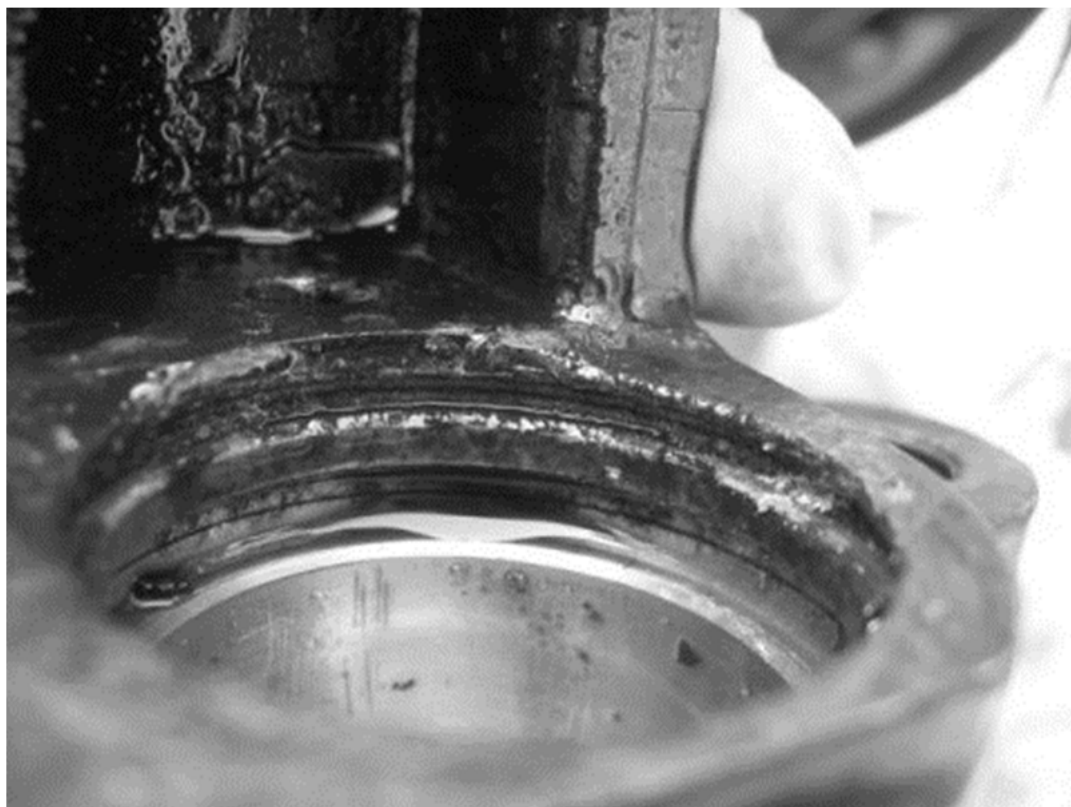
De eigenlijke oorzaak van de slepende blokken: geoxideerd aluminium. Het uiterste randje van de cilinders staat in contact met de buitenlucht (en dus regen, stof, pekkel) waardoor het flink kan oxideren en de stofring klemvast tegen de zuiger drukken.

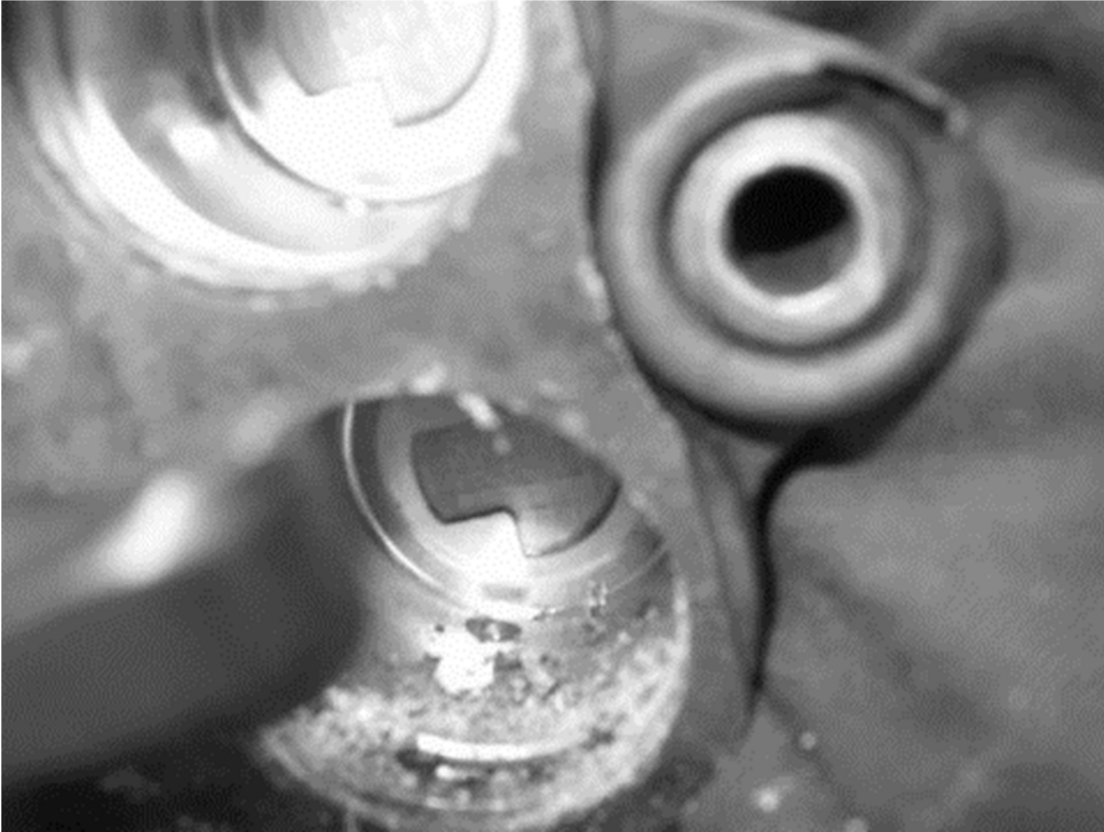
Kijk maar wat een zoi er af komt.
