B5 X 14 A

BEDIENING

SPECIFICATIE

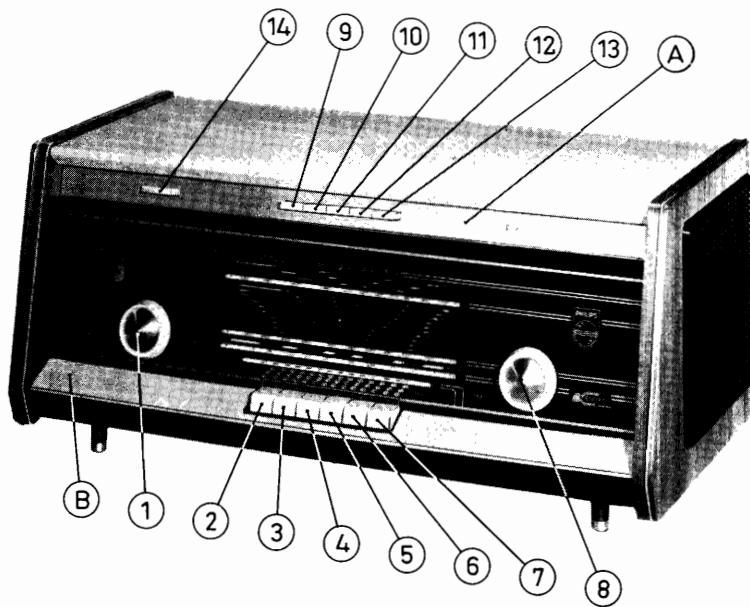
- 1 = Volumeregelaar
- 2 = Aan/uitschakelaar
- 3 = P.U.-schakelaar
- 4 = L.G.-schakelaar
- 5 = M.G.-schakelaar
- 6 = K.G.-schakelaar
- 7 = F.M.-schakelaar
- 8 = Afstemming
- 9 = Monoschakelaar
- 10 = Stereoschakelaar
- 11 = Lagetonen-schakelaar
- 12 = Hogetonen-schakelaar
- 13 = Hogetonen-schakelaar
- 14 = Balansregelaar

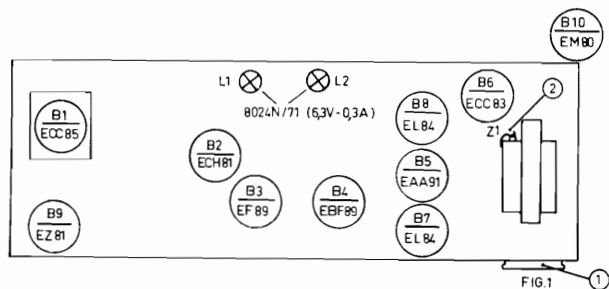
BUIZENBEZETTING

1. Buizen en lampjes lichten niet op
 - a. Ga na of de spanningsomschakelaar goed is ingesteld (zie post 1 van fig. 1)
 - b. Ga na of de smeltveiligheid in orde is (zie post 2 van fig. 1)
 - c. Ga na of de buizen goed zijn aangedrukt en of ze op de juiste plaats staan (zie fig. 1)
2. Afstemmoog licht niet op
 - a. Vervang de gelijkrichtbuis B9 (zie fig. 1)

3. Afstemmoog reageert bij het afstemmen op een zender
 - a. Sluit een tweede luidspreker (800 Ω) aan op de extra luidsprekercontrapluggen (indien het het apparaat nu wel werkt duidt dit op een defecte luidspreker)
 - b. Vervang B6 en/of B7 en/of B8

1. De linker of rechter luidspreker geeft geen geluid
 - a. Vervang B6 en/of B7 en/of B8
2. De radio werkt op F.M. maar niet op L.G.-M.G.-K.G.
 - a. Vervang B2 en/of B4
3. De radio werkt op L.G.-M.G.-K.G. maar niet op F.M.
 - a. Vervang B1 en/of B5
4. Wel grammofoonweergave, maar geen ontvangst op L.G.-M.G.-K.G.-F.M.
 - a. Vervang achtereenvolgens B2, B3, B4
5. De radio werkt normaal maar het afstemmoog licht niet op
 - a. Vervang B10
