Evaluatie van het omgaan tijdens de tocht van Nieuwpoort naar Trapegeer op 18 10 2020

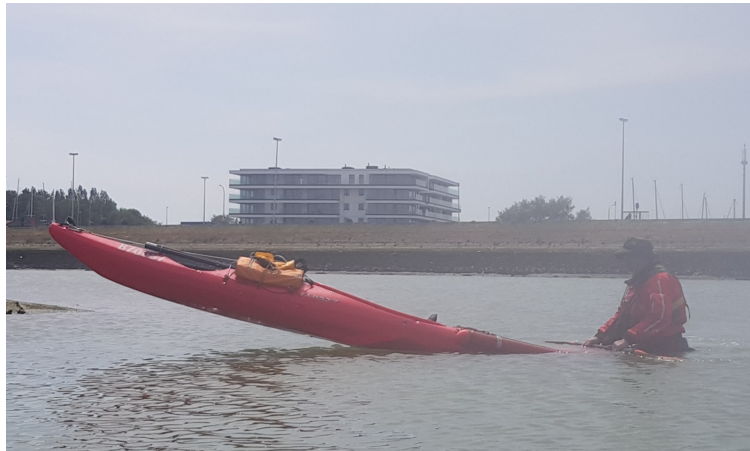
Uit het verslag blijkt dat het inklimmen niet lukte. Nochtans waren er bij vorige oefeningen geen problemen vastgesteld. Inklimmen met de vlotters was telkens gelukt en ook de eerste testen met de stijgbeugel, in combinatie met de vlotters, waren ook positief.

Tijdens de pogingen tot inklimmen was het mij wel opgevallen dat er abnormaal veel water in de cockpit stond. Dat was dan zeer waarschijnlijk ook de oorzaak dat het inklimmen niet gelukt was. Maar wat was de reden daarvan? Het inklimmen bij vorige gelegenheden was ook met “volle” cockpit maar er was toen duidelijk minder water in.

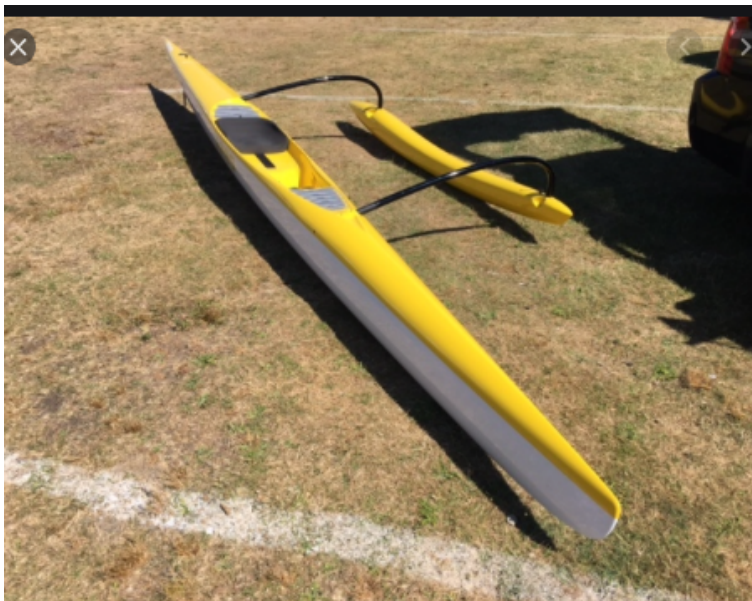
De vlotters zijn ook getest bij zijwaartse golven en branding, als zij 'teveel' stabiliteit geven zou dit ook problemen geven. In de literatuur maakt men onderscheid tussen drijvers ('sponsons') die dicht of tegen het vaartuig zijn bevestigd en vlotters (floats of outriggers) die op grotere afstand van het vaartuig bevestigd zijn zoals bv de outrigger kayaks en ocean canoe.
